CÓRREGOS URBANOS: POSSIBILIDADES E DESAFIOS, O CASO DO MUNICÍPIO DE CHAPECÓ, SC

RESUMO

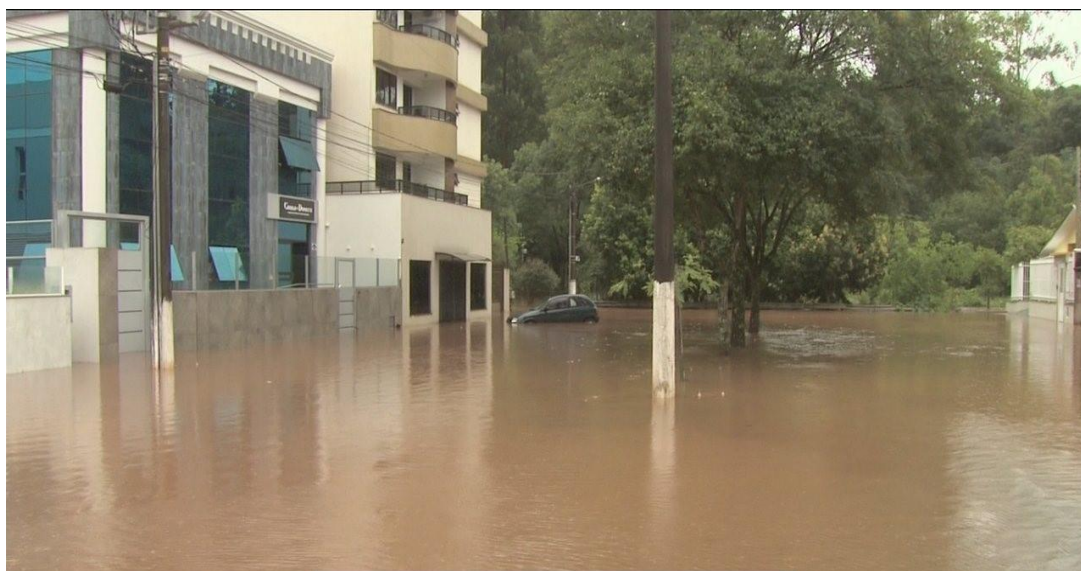
Figura 2. Alagamento ocasionado no dia 15.01.2018 em Chapecó. Trecho do Ecoparque.

O que mais chamou atenção na pesquisa foram a ocorrência de muitas chuvas no mês janeiro de 2018, o que ocasionou enchentes, em vários bairros do município. Na figura 2 um caso de enchente grave que foi no dia 15 de janeiro de 2018, em 45 minutos de muita chuva, já haviam vários pontos alagados, tais como: o rio Passos dos Índios transbordou, fez com que represasse água em parte da rua Mato Grosso. Nos demais locais, a tubulação não conseguiu dar vazão a grande quantidade de chuva, atingindo outras ruas da cidade. Várias casas ficaram alagadas e a água de um riacho subiu cerca de dois metros. As equipes das secretarias de Infraestrutura Urbana foram acionadas e com auxílio de máquinas realizaram a desobstrução de bocas de lobo, tubulações e também a limpeza das ruas atingidas.

Percebeu-se que os pontos de alagamentos mais frequentes, ocorrem na região do Eco Parque na sanga Iracema, na Av. Marechal Bormann no Lajeado Santa Maria e na Rua Mato Grosso no Lajeado Passo dos Índios.

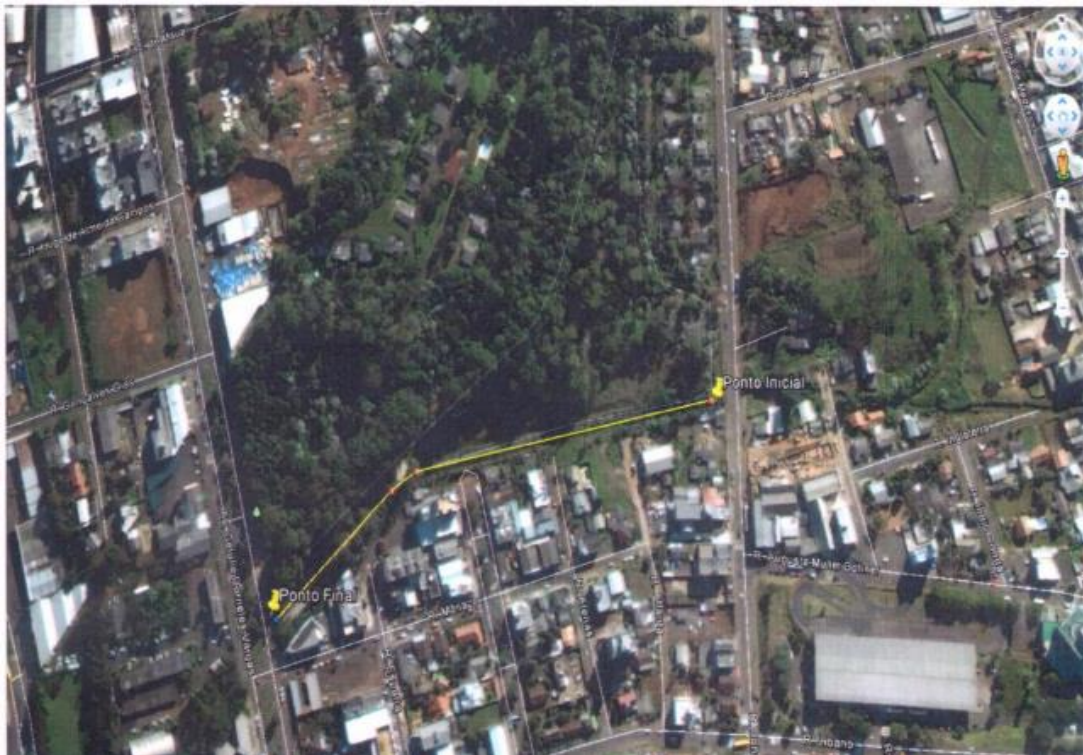
Figura 3. Localização do trecho a ser desassoreado e incluído na licença nº. Drag nº 001/2014.
Fonte: Prefeitura de Chapecó, 2014.

Existe um Estudo Simplificado Ambiental para o desassoreamento dos cursos de água do município de Chapecó- SC, para a limpeza e manutenção, sob a licença ambiental fornecido pelo setor de licenciamento ambiental nº. Drag nº 001/2014 e adendos. O trecho 01, localizado entre a Rua John Kennedy e Avenida Getúlio Vargas, proposta a dragagem em uma extensão de aproximadamente 450 metros (Figura 3). O curso d'água, tanto a montante quanto a jusante, está localizado em uma área muito urbanizada.
