**SENSIBILIZAÇÃO DE PECUARISTAS: A IMPORTÂNCIA DA QUALIDADE DA  
ÁGUA NO MEIO RURAL**

Trabalho de Conclusão de Curso vinculado ao Curso de Especialização em Desenvolvimento Regional da Universidade do Planalto Catarinense, apresentado à disciplina de Seminário de Casos Empreendedores para o Desenvolvimento Regional.

Qualidade da água no meio rural: análise e encaminhamento de soluções.

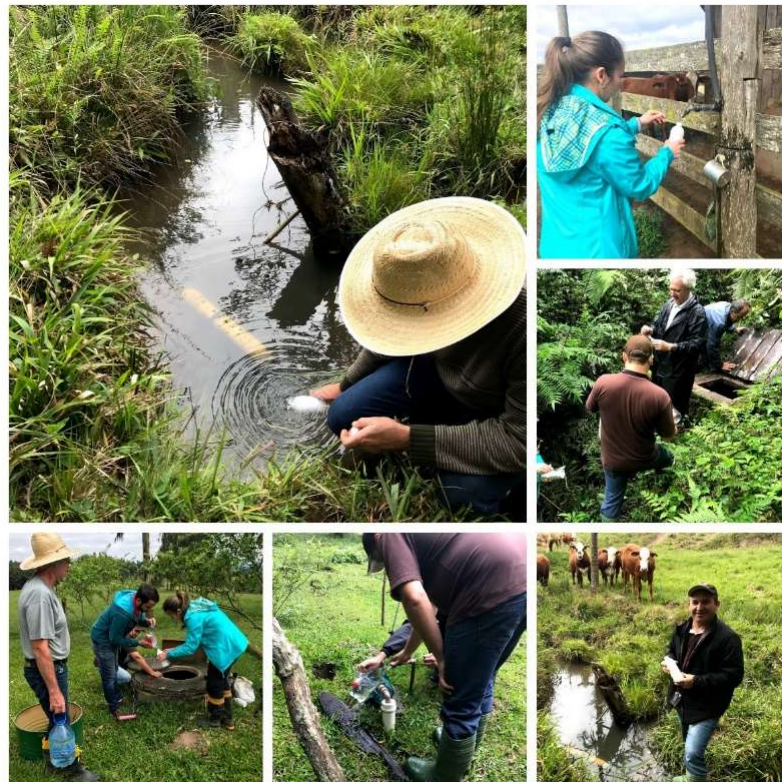
Figura 2 – Coleta das amostras de água para consumo humano nas propriedades da Coopertropas que aderiram ao projeto de análise da qualidade da água.

Em cada propriedade foram coletadas duas amostras de água, uma diretamente na nascente ou ponto de captação, e a segunda foi extraída diretamente no ponto de consumo para identificar possíveis falhas na rede de distribuição e armazenamento. Em cada amostra foram realizadas análises de parâmetros físico-químicos e microbiológicos (Figura 2).

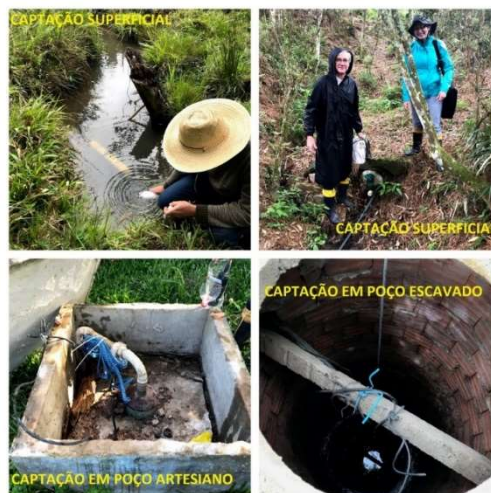
Neste trabalho tratamos como nascente o local onde se faz a captação da água para uso doméstico, já que esta pode estar no leito de um curso de água, no local de afloramento de uma nascente ou mesmo um poço, podemos observar essa diferença na Figura 8.

Figura 8 - Tipos de nascentes identificadas nas propriedades dos produtores Coopertropas onde foram feitas as análises da água.

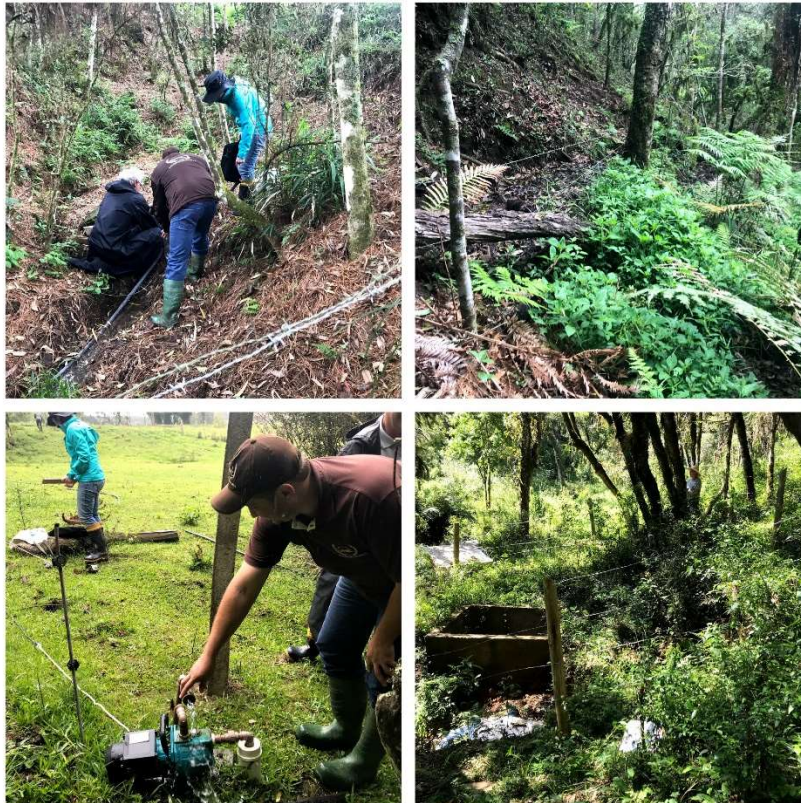
Em 47% dos casos há cercas de proteção para as nascentes, mas em situações precárias e com isolamento muito pequeno da fonte, impedindo a efetividade na proteção (Figura 11).

Figura 11 – Existência e posicionamento de cercas para proteção de nascentes nas propriedades dos cooperados da Coopertropas na região serrana de Santa Catarina.
