Universidade Comunitária da Região de Chapecó - UNOCHAPECÓ  
Curso direcionado de Especialização UNIEDU/FUMDES  
Em Desenvolvimento Regional Sustentável  
Área de Ciências Sociais Aplicadas

**AMENIZANDO AGRAVOS: Método Alternativo de Tratamento da Água  
Oferecida em Bicas no Município de Cunha Porã – SC**

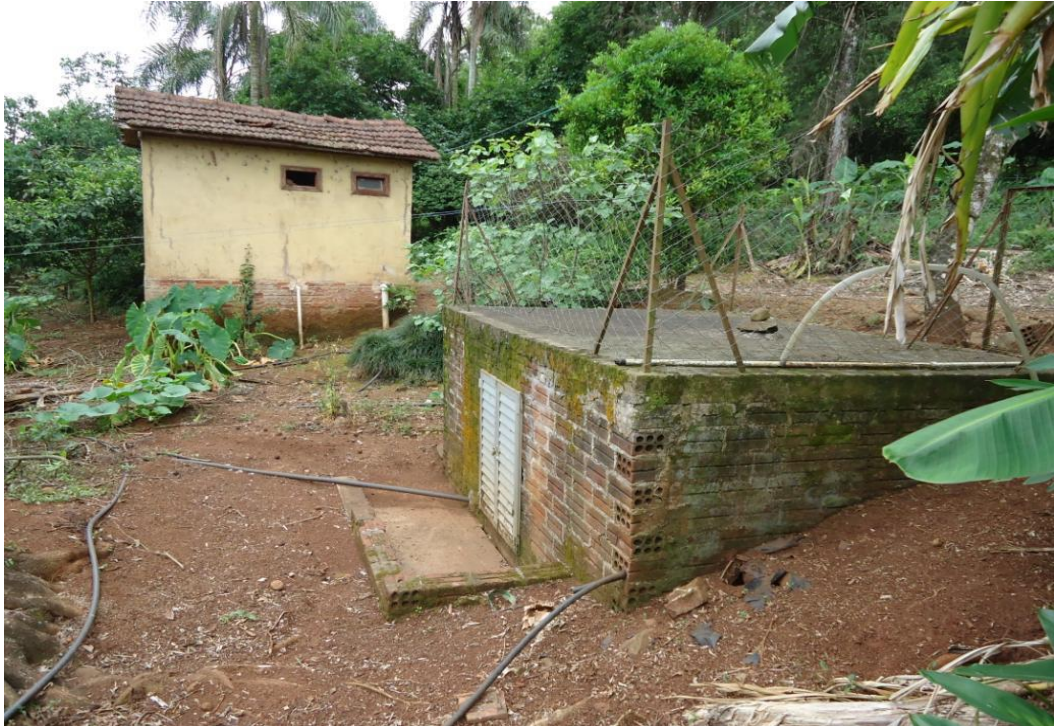
**Figura 2 – Vista da Nascente que Abastece a Bica no Bairro Augusto Kempfer.**  
Fonte: Dietrich 2012.

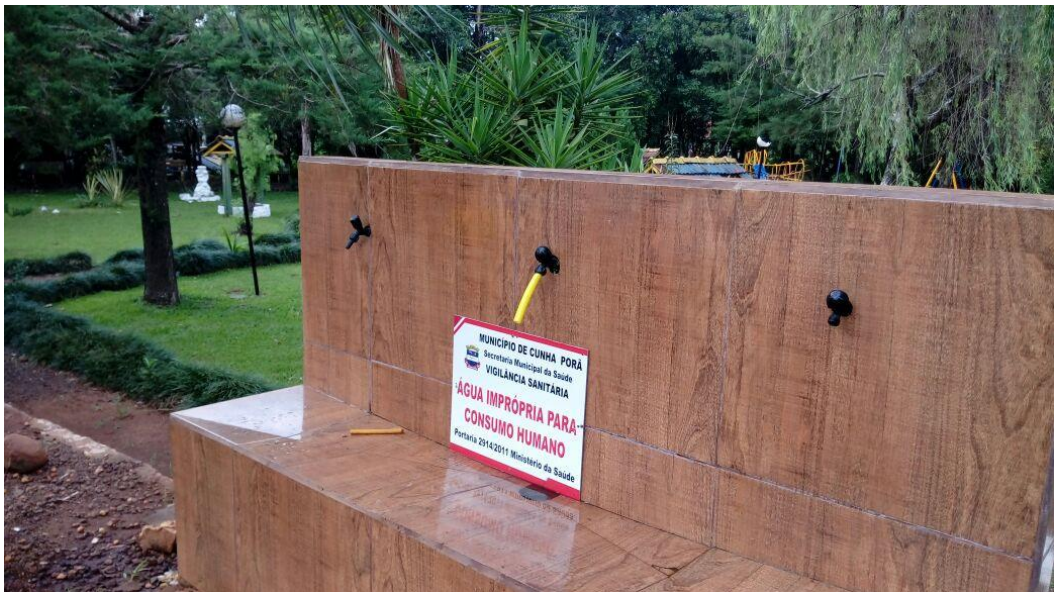
**Figura 3 – Bica do Bairro Augusto Kempfer.**  
Fonte: Site do município.

Considerando a intervenção da Vigilância Sanitária do município, sem sucesso, ao qual realizou a informação através de placas conforme possível visualizar nas figuras 3 e 5, orientando os munícipes sobre a qualidade destas águas, com o dizer: “Água Impropria Para Consumo Humano”, tendo em vista que por várias vezes as análises destes locais constataram que a água está contaminada, impossibilitando o

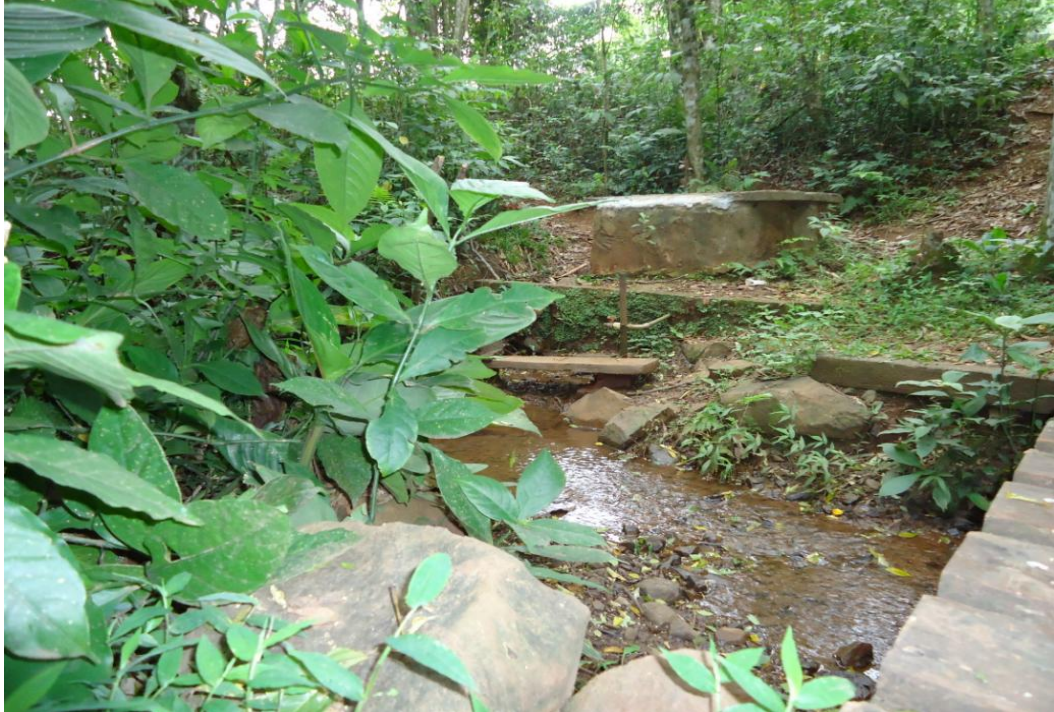
**Figura 4 – Vista da Nascente que Abastece a Bica no Bairro Colina Verde.  
Fonte: Dietrich 2012.**

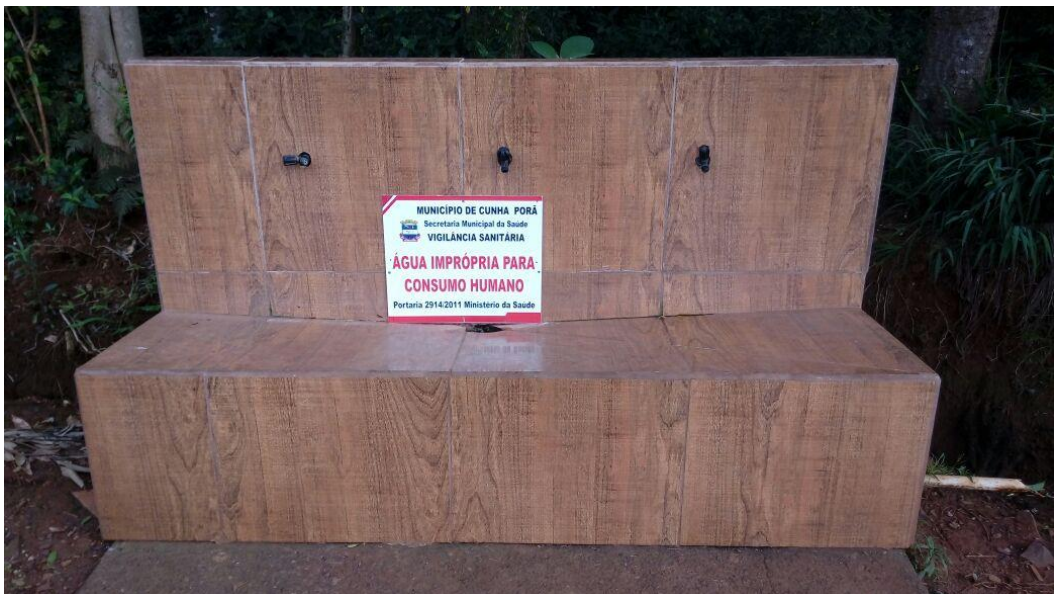
**Figura 5 – Bica do Bairro Colina Verde.  
Fonte: Site do município.**
